MITEN KÄY, KUN PAHIN MAHDOLLINEN TAPAHTUU?

Saimme uutisoinneista kuulla illalla 12.11.2022, että asiakkaamme jätteenkäsittelylaitoksella Nokiolla on alkanut tulipalo. Samalla kiinteistöllä 4 kpl Conexx®-rakennusta.

Kyseinen halli on rakennettu vuonna 2019. Hallin pinta-ala on 3000 m² (30 m x 100 m). Halli on tyypillinen kylmä Conexx®-rakennus: teräsrunkoinen peltiverhoilulla. Seinäkorkeus 9 m ja harjalla 14,3 m. Paloluokitus P3, runko R15.

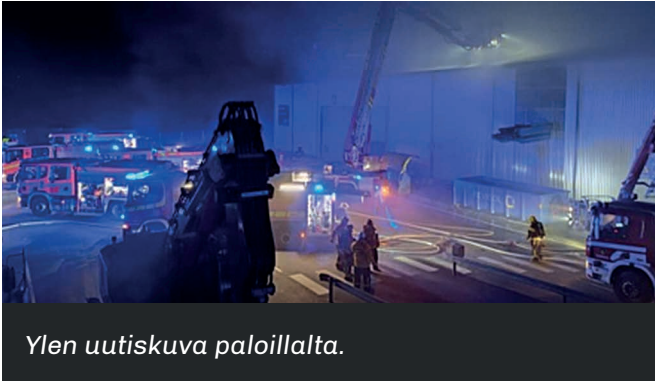
Ylen uutiskuva paloillalta.

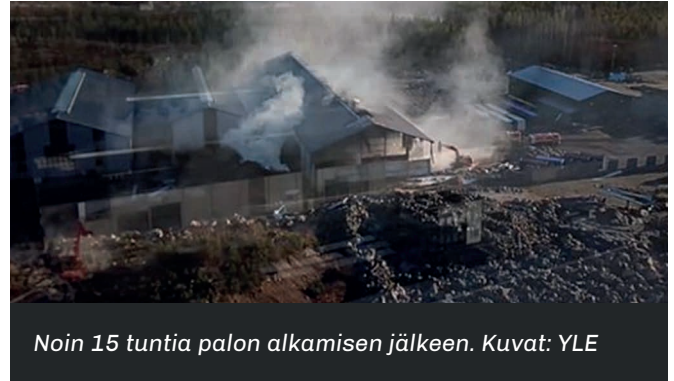
Noin 15 tuntia palon alkamisen jälkeen. Kuvat: YLE

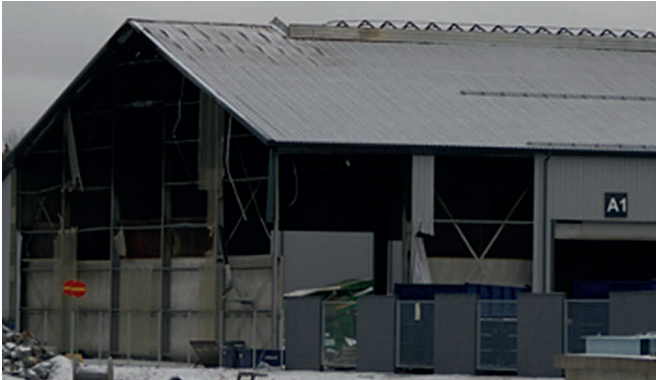
Teräsrakenteiden vaurioita, varastohallin väliseinä.

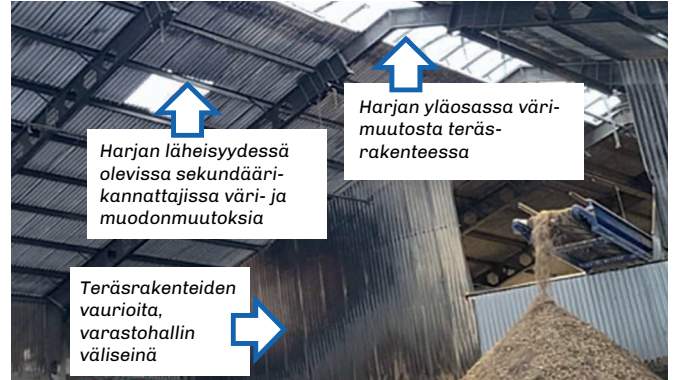
Harjan läheisyydessä olevissa sekundaäriskannattajissa väri- ja muodonmuutoksia

RAKENNE	VAURIO	KORJAUS	LAAJUUS
Kattoristikot	Värinmuutoksia ristikon harjan kohdalla	Uusi pintakäsittely ristikon harjan kohdalle, ensimmäiseen pulttiliitokseen asti	Merkintä tasokuvassa 1, (5 kpl) (Ote ulkopuolisen teräsrakennetarkastajan lausunnosta)
Katon sekundääri-kannattajat	Muodonmuutoksia harjan viereisissä palkeissa. Harjalta katsottuna toisessa ja kolmannessa rivissä värinmuutoksia.	Kaikki palkit missä purkutyön jälkeen havaitaan muodonmuutoksia uusitaan. Värimuutokset korjataan hiemolla rakenne puhtaalle teräspinnalla ja pinnoittamalla uudestaan.	Merkintä tasokuvassa 2: - Vaurioitunut sekundääri-kannattaja (ei suositella korjausta) Merkintä tasokuvassa 3: - Sekundäärikannattajan pinnoite vaurioitunut (Ote ulkopuolisen teräsrakennetarkastajan lausunnosta)
Vesikaton peltikate	Eriasteisia palovaurioita	Uusitaan	Moduulilinjojen 1–8 välillä kate vaurioitunut
Harjan tuuletusrakenne	Eriasteisia palovaurioita	Uusitaan	Moduulilinjojen 1–8 välillä harjan tuuletusrakenne vaurioitunut

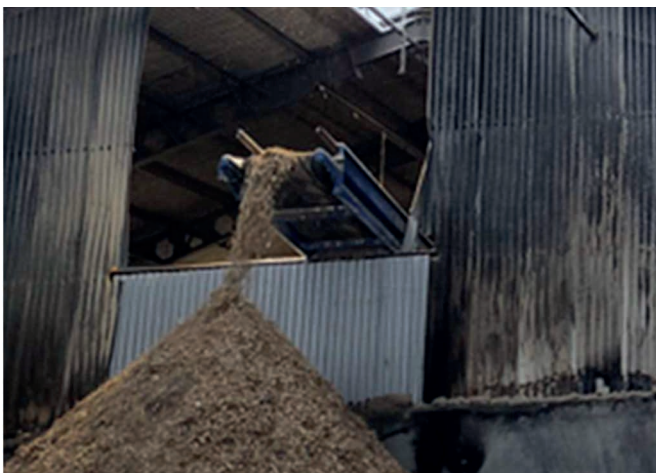
Betonielementeissä ei havaittu palon aiheuttamia vaurioita.

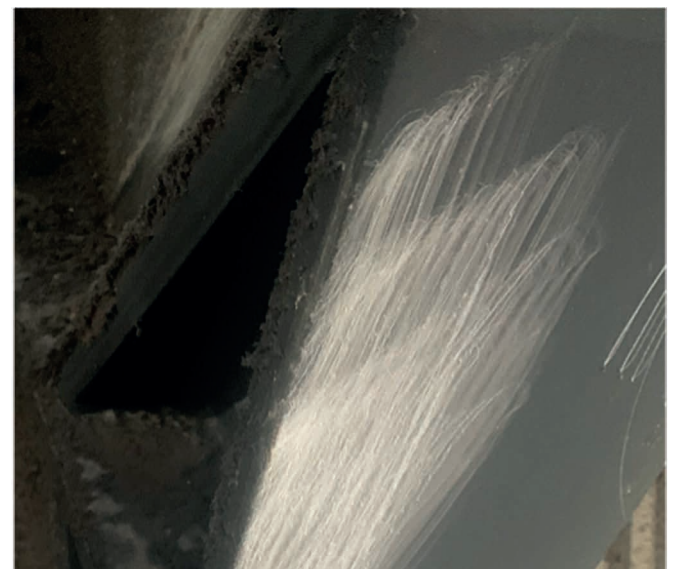
Värimuutoksia teräsrakenteissa.
